## Od pokrývačské firmy Pario vždy čekaté jedině: **TEN NEJLEPŠÍ VÝSLEDEK!**

OBYTNÝ DŮM, MOSTECKÁ UL.  
HRADEC KRÁLOVÉ

CHALUPA  
POBLÍŽ DEŠTNÉHO  
V ORLICKÝCH HORÁCH

#### KUTNÁ HORA - SEDLEC, KAPLE VŠECH SVATÝCH S KOSTNICÍ

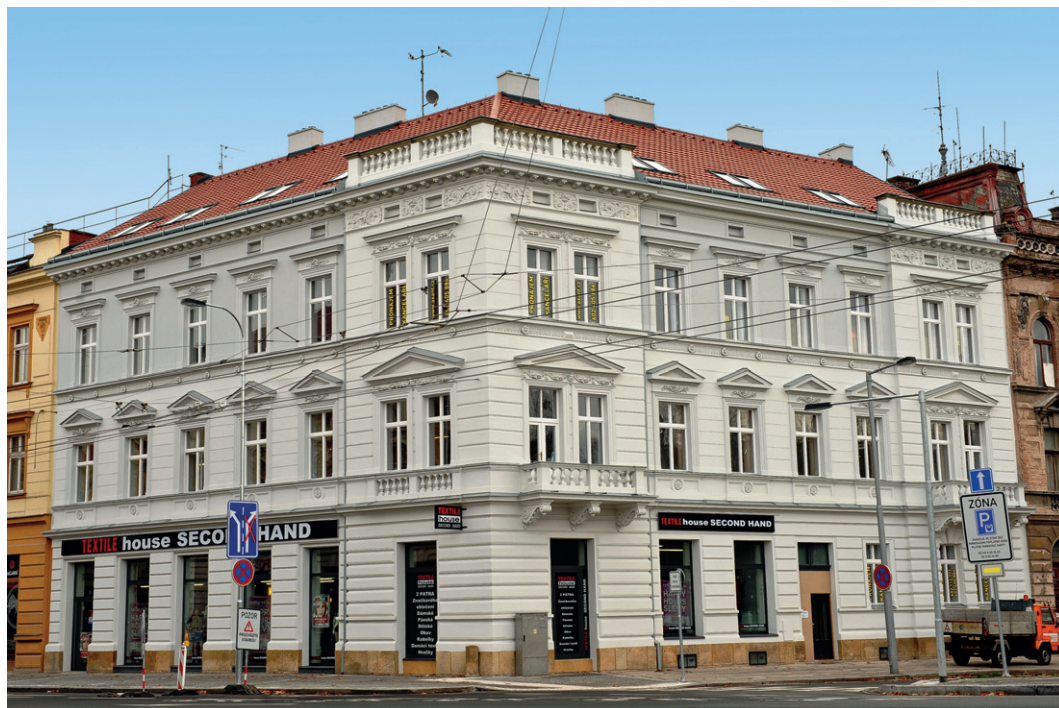
Zde se jednalo o kompletní rekonstrukci střešního pláště domu. Demontována byla původní plechová krytina z pozinkovaného plechu, včetně atypických zámečnických střešních oken.

Následně probíhaly nutné práce na sanaci krovu a bednění střechy. Provedena byla montáž kontralatí, pojistné hydroizolace, latí a pro pokrytí střechy byla použita tradiční pálená střešní taška Tondach Stodo 12 v režném provedení. Plocha střechy činila 560 m<sup>2</sup>.

Obytný dům v Mostecké ulici, Hradec Králové – nahoře celkový pohled, vlevo původní stav, na prostřední a pravé fotografii detaily.

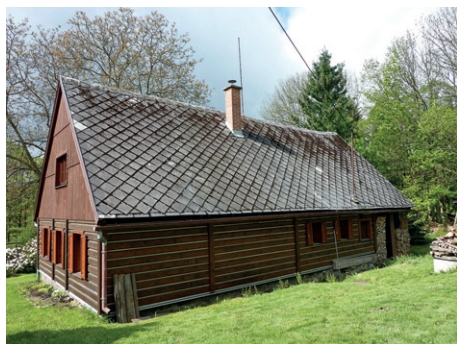
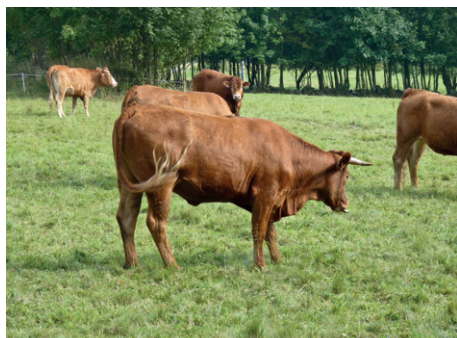
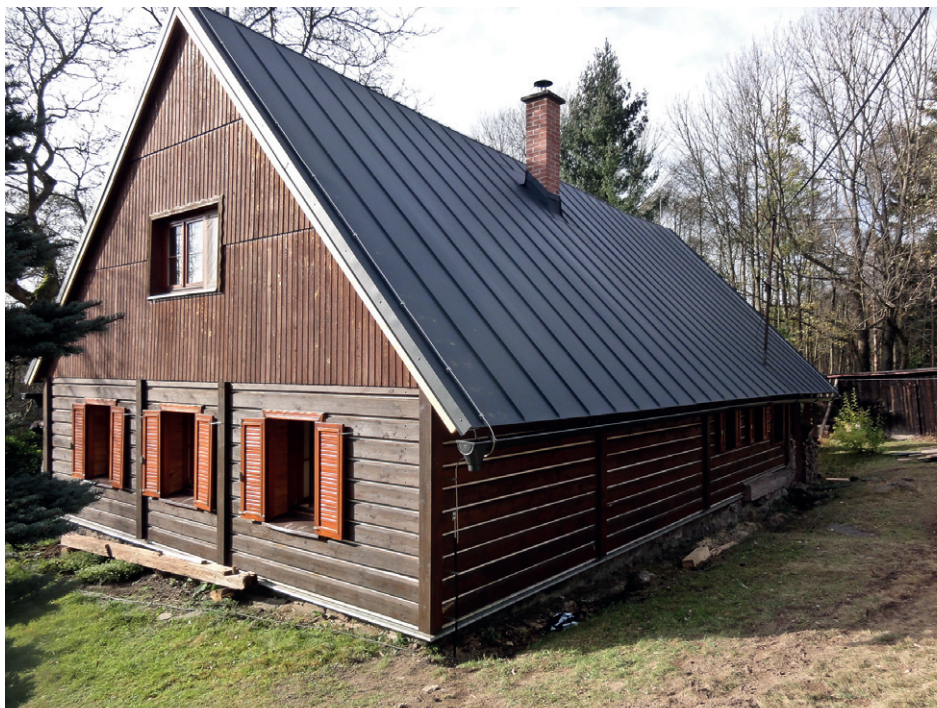
Objekt se nacházel v původním stavu včetně značně dožilé eternitové střešní krytiny. Do objektu silně zatékalo.

Chalupa poblíž Deštného v Orlických Horách – vlevo nahoře původní stav, vlevo dole býci komplikující příjezd na stavbu, vpravo výsledné dílo

S ohledem na sněhovou oblast byla pro rekonstrukci střechy zvolena nová krytina z Prefalzu – na dvojistou stojatou drážku. Celková výměra střechy činila 220 m<sup>2</sup>.

Pod původními eternitovými šablonami se nacházel stávající dřevěný šindel. Nutná byla jeho demontáž, dále opravy a úpravy krovů (zvětšení přesahu okapu), pobití fošnami tl. 3 mm. Firma Pa-

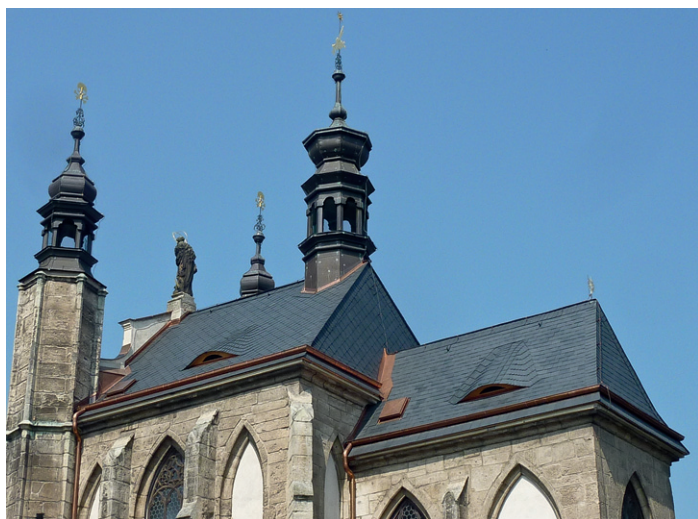
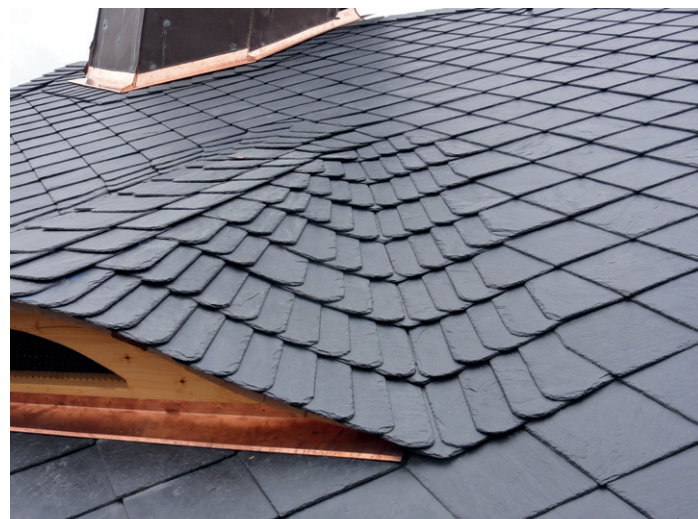
Kutná Hora – Sedlec – Kaple všech svatých s kostnicí – vlevo celkový pohled, vpravo detail na volské oko

Tradiční disciplínou společnosti Pario je revitalizace složitých střešních památkově chráněných objektů. Ne jinak tomu bylo při rekonstrukci Kaple všech svatých s kostnicí v Kutné Hoře – Sedleci. Práce započaly demontáží původní břidlicové krytiny. Dále pokračovaly opravami krovu (realizováno generálním dodavatelem).

Dle dobových podkladů byla na střechu navracena volská oka – 2 ks na hlavní loď a 2 ks na presbytář.

Z dobových pramenů vyplynula i skladba břidlice. Na loď bylo použito francouzské krytí šestiúhelníkem (vyrobena ze čtverce 30/30 cm), s plynulým propojením plochy a volského oka. Presbytář je pokryt dvojitým obdélníkem 40/25 cm.

Nároží a hřebeny byly řešeny překrytím břidlice. Na základě požadavku památkářů byl atypicky řešen okap obou střech. Místo oplechování okapu pod nástřešním žlabem byl použit detail z břidlice – dvojitě založení včetně háčků. Tímto se pohledově eli-

minovala velká plocha měděného plechu.
