Realizace střech z hliníku nebo pálených tašek?

## PRO FIRMU PARIO ŽÁDNÝ PROBLÉM!

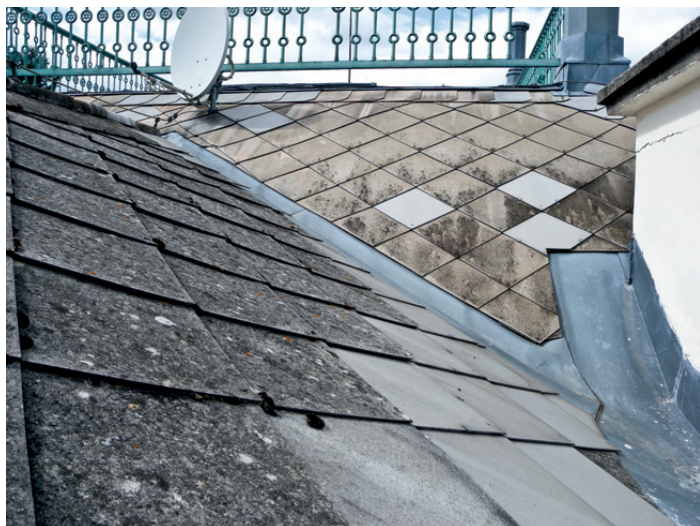
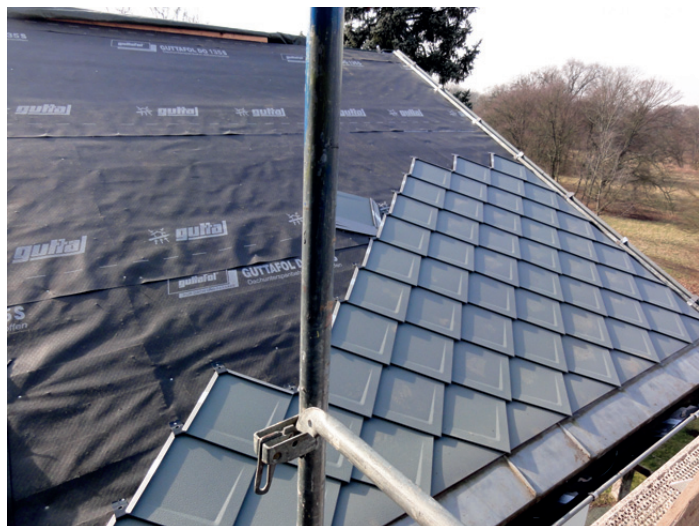
Vlastní realizace výměny krytiny proběhla v roce 2018. Jednalo se o rozsah cca 600 m<sup>2</sup>. S ohledem na kvalitní provedení klempířských prvků v roce 1998 byla snaha o jejich co největší zachování. Vlastní přechody mezi původními prvky a novou kryti-

nou Prefa byly řešeny nafalcováním detailů (doplněny zejména lemovky vystupujících konstrukcí – vikýře, komíny). Práce byly prováděny v náročných zimních měsících, tudíž bylo nutno důsledně provádět ochranná opatření vůči zatečení (neustálé plachtování). Díky tomu však do objektu po celou dobu realizace oprav nezateklo“.

nit odstranit a použít kvalitnější materiál. Volba padla na hliníkové falcované šablony Prefa Aluminiumprodukte v světle šedém provedení s tím, že tato krytina je památkáři akceptována“.
